# PROGRAMA DO ROVUMA AO MAPUTO - INVENTÁRIO E INSPECÇÕES DE PONTES NA ESTRADA N1

## Sumário

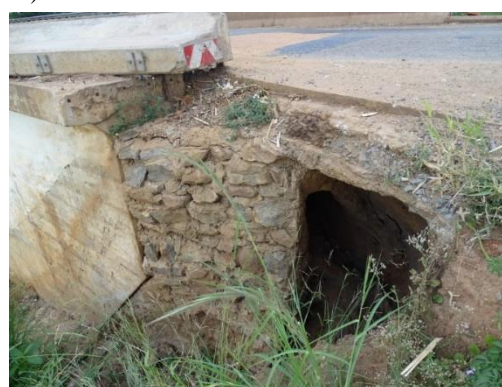
PONTE SOBRE O RIO MUGICA (#22)

Visto que foram observadas alterações visíveis nas margens dos rios, com incidência de vegetação densa, associada a falta de limpeza, que resultaram no geral em más condições e/ou obstrução do escoamento e em particular na exposição de elementos de fundação na ponte sobre o Rio Mugica. Portanto, foram efectuadas as actividades de destronca e limpeza do leito do rio ( $100\text{ m} \leq \text{DMT} < 200\text{ m}$ ) em todas as pontes.

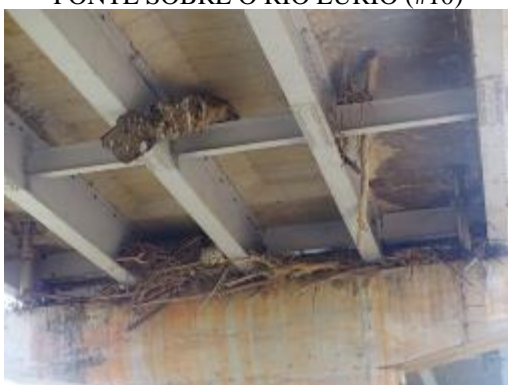
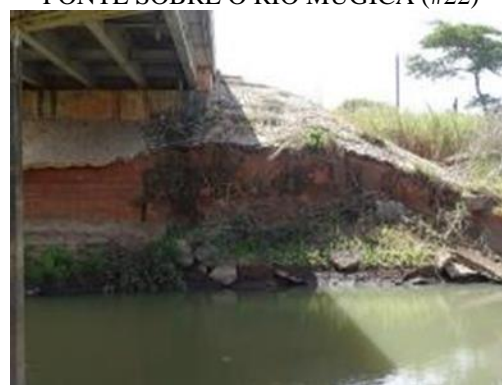
PONTE SOBRE O RIO NAMIROE (#34)

- Enchimento da cavidade do talude com solo-cimento	
				Reconstrução de taludes com solos selecionados numa inclinação de 1:3;	
		Execução da protecção do talude com pedra argamassada			
34	Ponte Sobre Rio Namiroe	Pé do Talude E2 (lado Rovuma)	- Erosão junto à base dos encontros - Erosão/ Ravinamento de talude	- Fornecimento e colocação de rachão para protecção do muro	Existe a necessidade de realizar o reperfilamento do leito do rio, concluir a reconstrução e protecção dos taludes, e execução de muro de contenção em betão ciclópico <sup>1</sup> no pé do talude do Encontro 2
		Talude do Encontro 2 (lado de Rovuma)		- Em curso a reconstrução de taludes com solos selecionados numa inclinação de 1:3;	
		Taludes de Aproximação da Ponte		- Execução da protecção do talude com pedra argamassada <sup>2</sup> ; - Construção de descarregador nos taludes laterais <sup>3</sup>	
				Reconstrução de taludes com solos selecionados numa inclinação de 1:3;

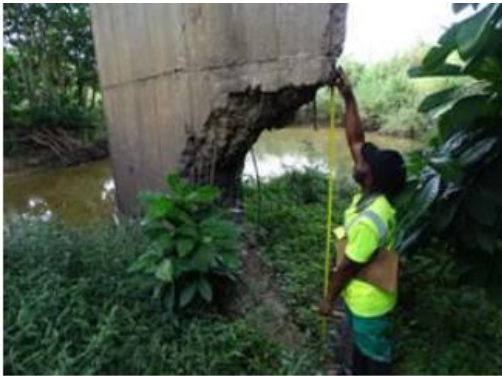
PONTE SOBRE O RIO LIMA (#80)

73		Ponte Sobre Rio Momede	Tabuleiro	Descasques no betão com exposição de armaduras	Reparação do betão em zonas localizadas com armadura exposta no tabuleiro	Conclusão da protecção do talude do Encontro E1.
80		Ponte Sobre Rio Lima	Apoios Intermediários (Pilar P2)	Descasques no betão com exposição de armaduras	- Reparação do betão com reforço de armaduras <sup>4</sup> .	Protecção dos taludes com pedra argamassada (traço 1:4)
87		Ponte Sobre Rio Navena	Pé do Talude - E1 (montane e jusante)	Erosão/ Ravinamento de talude	- Execução de muro de contenção com gabiões e argamassa ao traço 1:3 no topo	N/A

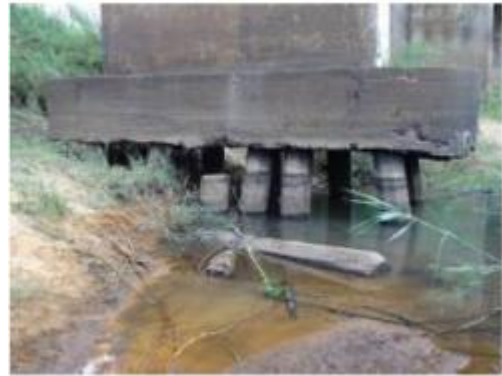
PONTE SOBRE O RIO LICUAR (#67)

Devido a falta de limpeza e a incidência de vegetação densa nos leitos dos rios, esta problemática originou no geral más condições e/ou obstrução do escoamento causando a erosão hidrodinâmica nas pontes e em particular, o desvio do curso normal do rio da Ponte sobre o Rio Licuar, causando consecutivamente a exposição dos seus elementos de fundação. Portanto, foram efectuadas as actividades de destronca e limpeza do leito do rio ( $100\text{ m} \leq \text{DMT} < 200\text{ m}$ ) em todas as pontes.

67		Ponte Sobre Rio Licuar	Apoios Intermediários (Pilares P3, P4, P5)	Erosão junto a base dos pilares	Protecção dos pilares através de: - Fornecimento e aplicação de Filtro <sup>5</sup> ; - Fornecimento e aplicação de enrocamento sobre o filtro numa espessura de 20cm; - Fornecimento e aplicação de pedra rachão com d50=0.72m.	- Reconstrução e protecção de taludes e preenchimento de cavidades com solos selecionados; - Reconstrução de descarregador em betão armado no talude lateral a montante; - Reparação de fissuras <sup>1</sup> e injeção de fendas <sup>2</sup> ; - Reparação de chochos <sup>3</sup> e das zonas com reforço de armaduras <sup>4</sup> ;
68		Ponte Sobre Rio Birira	Muros ala - taludes do E1 e 2 – Jusante	Rotação/ assentamento do muro de suporte	Reconstrução dos muros ala e taludes em pedra argamassada;	Existe a necessidade de proteger os taludes com pedra argamassada.
			Laje de fundo – Jusante		Reconstrução da laje de fundo (aplicação de filtro <sup>5</sup> e pedra rachão para a laje de fundo e zona de continuidade;

Especificamente, para a ponte sobre o Rio Licuar foram efectuadas as protecções dos pilares. Ademais, constituíram como escopo dos trabalhos das demais pontes, as reparações de betão com ou sem exposição de armadura, reposição de guarda corpos e guardas de segurança.

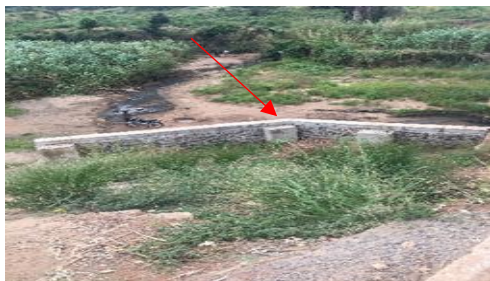
a. Ponte sobre o Rio Mugica (antes)

Nº de Obra	Designação	Localização	Principais anomalias	Principais Trabalhos Realizados	Trabalhos Programados
20	Ponte Sobre Rio Mugica	Tardoz do Talude	Erosão junto à base dos encontros	Construção de muro de contenção com betão ciclópico <sup>1</sup>	Reconstrução de taludes com solos selecionados numa inclinação de 1:3
			Cavidades no aterro no tardoz da asa	Enchimento do tardoz do talude com <i>soilcrete</i>	
29	Ponte Sobre Rio Nrepo	Talude do Encontro 2 (lado de Rovuma)	Erosão junto à base dos encontros	- Remoção de pedra argamassada	Execução de muro de contenção com betão ciclópico <sup>1</sup>

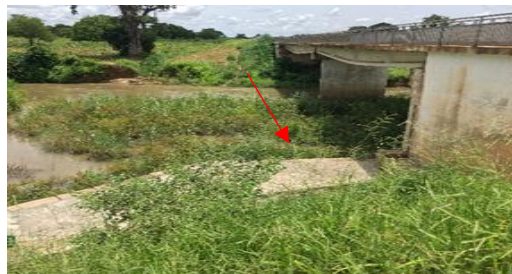
b. Ponte sobre o Rio Mugica (depois)

**Fig.1. Exemplos práticos (execução de muro de contenção) conforme reportado em [1].**

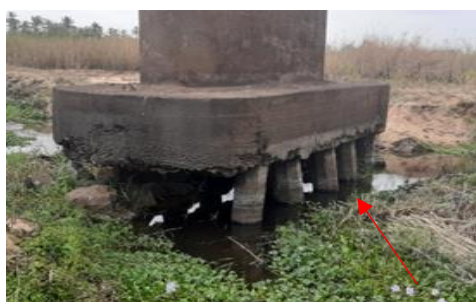
a. Ponte sobre o Rio Licuar (antes)

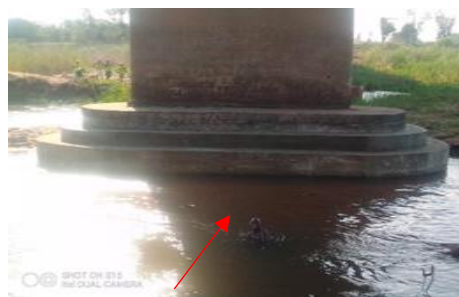
b. Ponte sobre o Rio Licuar (depois)

**Fig.2. Exemplos práticos (protecção de pilares) extraídos de [1].**
