20 ANOS DE IMPLEMENTAÇÃO E DE DESENVOLVIMENTO DE UM SISTEMA DE GESTÃO DE OBRAS DE ARTE – REDE RODOVIÁRIA

Esta comunicação pretende efetuar um balanço de 20 anos de implementação e de desenvolvimento do sistema de gestão de obras de arte da rede rodoviária da IP, como ferramenta fundamental de apoio à gestão de ativos, e cujo processo se iniciou com o lançamento do Concurso Público Internacional, em 2002, no ex-ICERR. Os resultados obtidos são caracterizados e analisados, em particular, com o estudo de caso das pontes rodoviárias da região centro sul (distritos de Leiria, Santarém e Portalegre), e que contemplam as três atividades fundamentais do SGOA IP: Inspeção e Diagnóstico; Estudos e Projetos; Manutenção e Reparação.

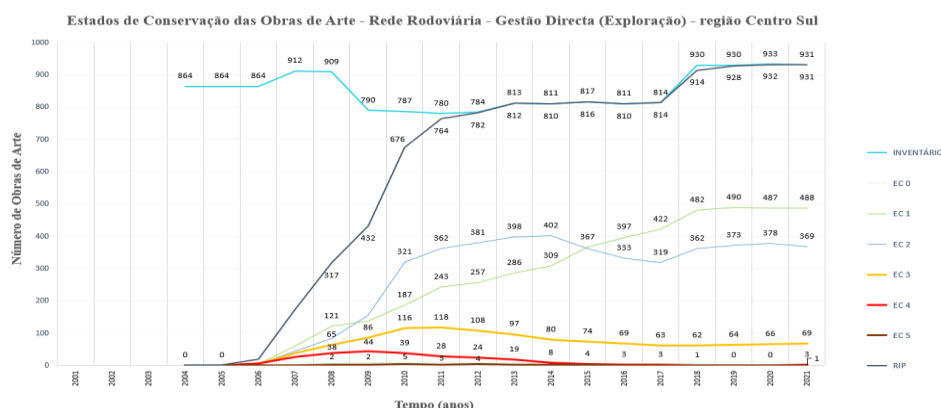
Fig.5. Evolução dos Estados de Conservação das obras de arte na região centro Sul (2001-2021)
